УЛИЦА ДЕЈАНА БРАНКОВА

Улица Дејана Бранкова - изглед

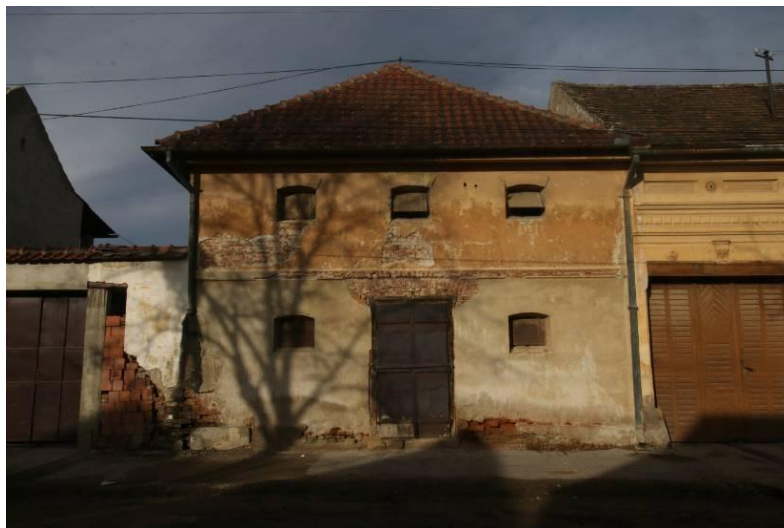
Једноспратни објекат, грађен као магацин житарског трговца Дајча. на регулационој линији улице, служио је као магацин. У приземљу, у средишњем делу су улазна врата, лево и десно је по један прозор, мањих димензија. На спрату су три прозора. (режим заштите 2).

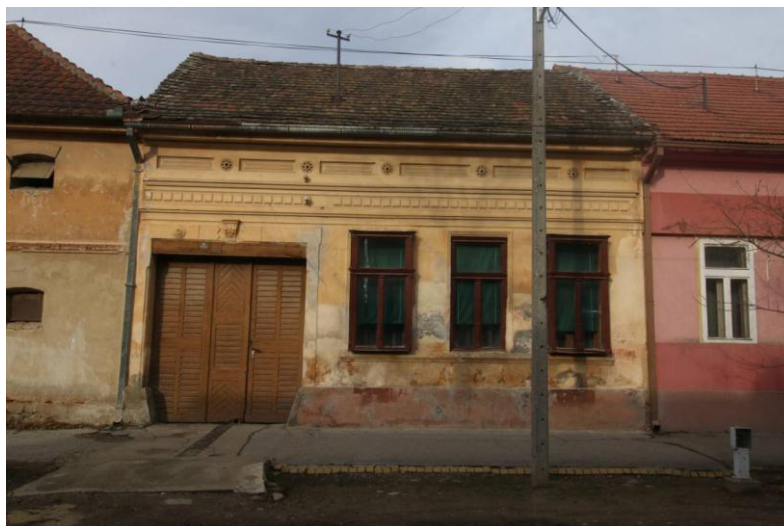
Објекат је грађен на регулационој линији улице, са дрвеном ајнфоркапијом са леве стране и три двокрилна дрвена прозора. У делу фасаде изнад прозора је плитак зупчасти фриз. Тавански прозори су декоративно обрађени. (режим заштите 2).

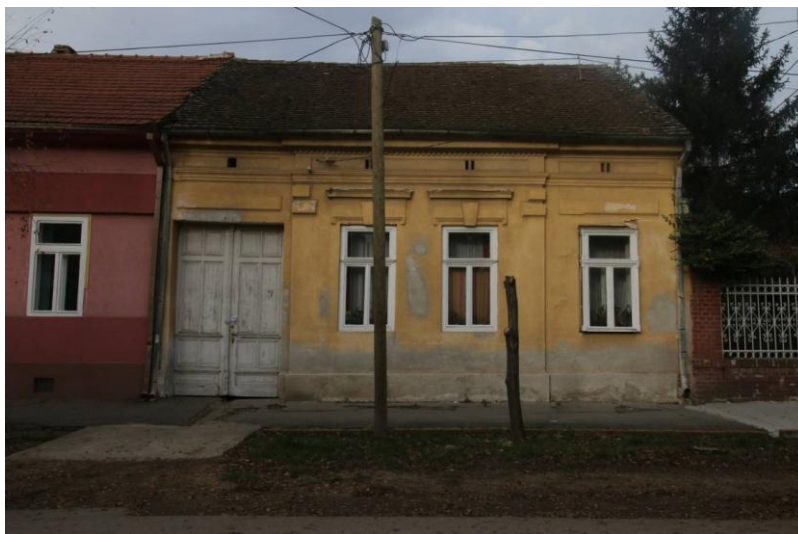
Објекат је грађен на регулационој линији улице, чија фасада има са леве стране дрвену ајнфоркапију и три двокрилна прозора, са завршцем у горњем делу Поткровни венац је профилисан. (режим заштите 2).

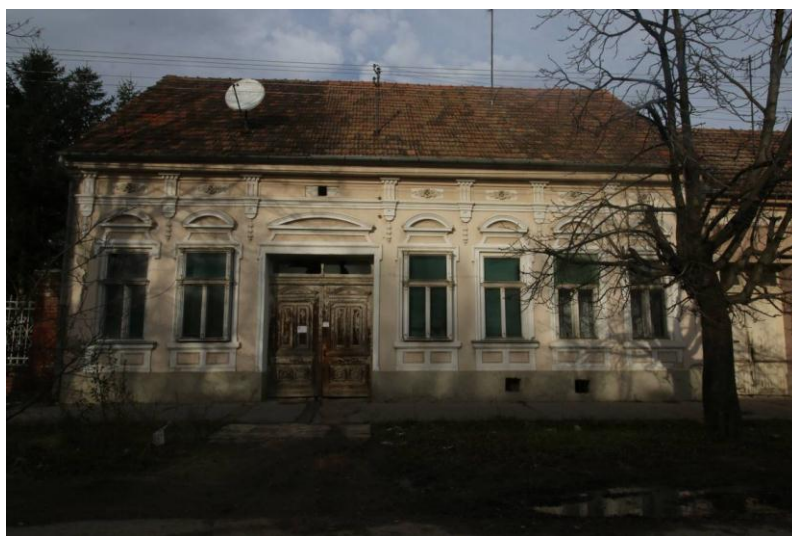
Подужни објекат, грађен на регулационој линији улице, са дрвеном ајнфоркапијом, рађеном у дуборезу, са декоративним елементима. Фасада има шест двокрилних дрвених прозора, два са леве стране од улазне капије и четири десно. У делу фасаде изнад прозора и улазних врата, налазе се полукружни архитравни фронтони, а изнад је фриз од триглифа и флоралних елемената. Тавански прозори су декоративно обрађени. Испод прозора су профилисани парапети. Фасада има одлике еклектике. (режим заштите 1).

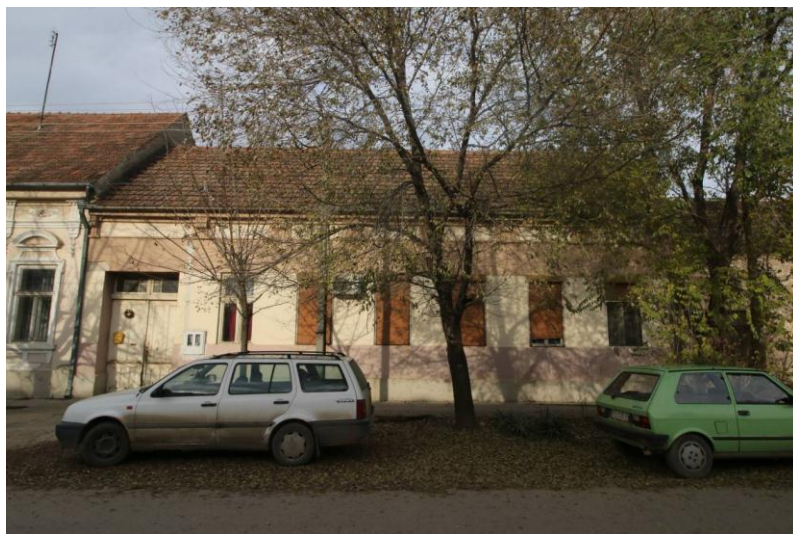
Подужни објекат, грађен на регулационој линији улице, са дрвеном улазном капијом са леве стране, која има у горњем делу светларник. Кућа има шест правоугаоних прозора. У горњем делу фасаде наглашен је поткровни венац, са низом конзола. (режим заштите 2).

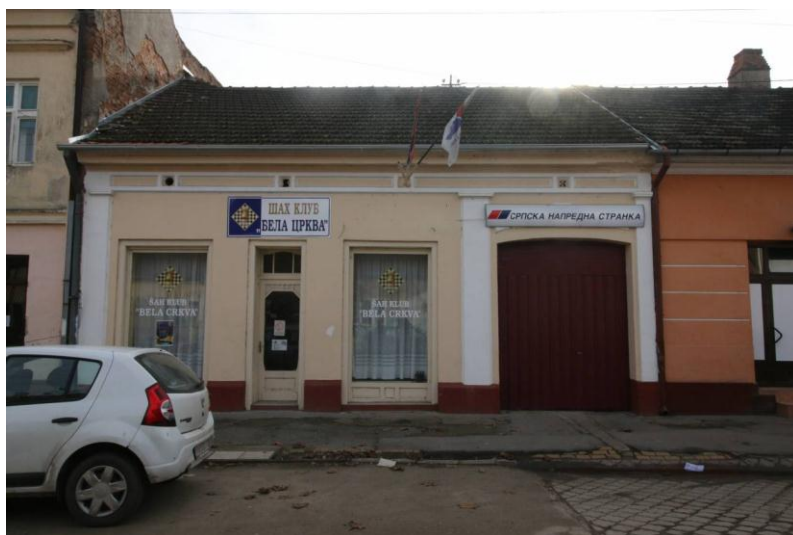
Објекат је грађен на регулационој линији улице, са дрвеном ајнфоркапијом са десне стране. Кућа има два дрвена излога између којих су мања улазна врата, која су такође израђена од дрвета. У горњој зони су кружни тавански прозори. (режим заштите 2).

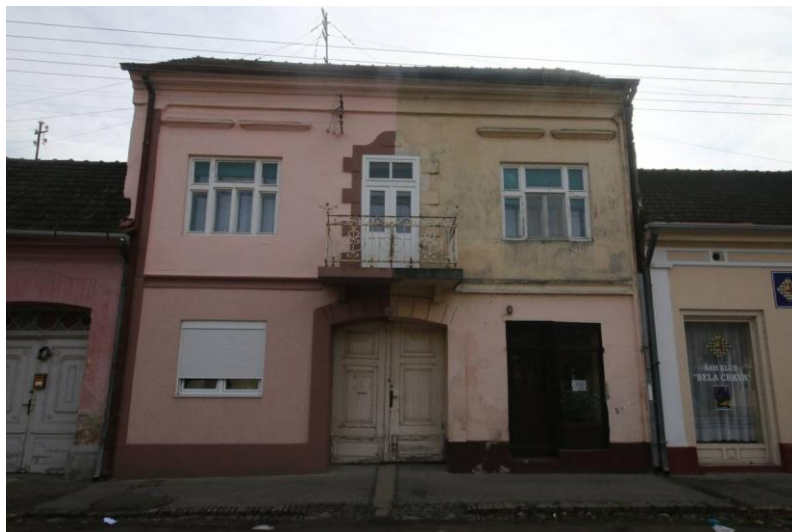
Једносратни објекат грађен крајем 19. века, са очуваним балконом који има ограду од кованог гвожђа, на спрату и ајнфор капијом у средишном делу приземља. Улична фасада овог објекта је адаптацијом девастирана, те објекат нема стилских карактеристика. (режим заштите 2).

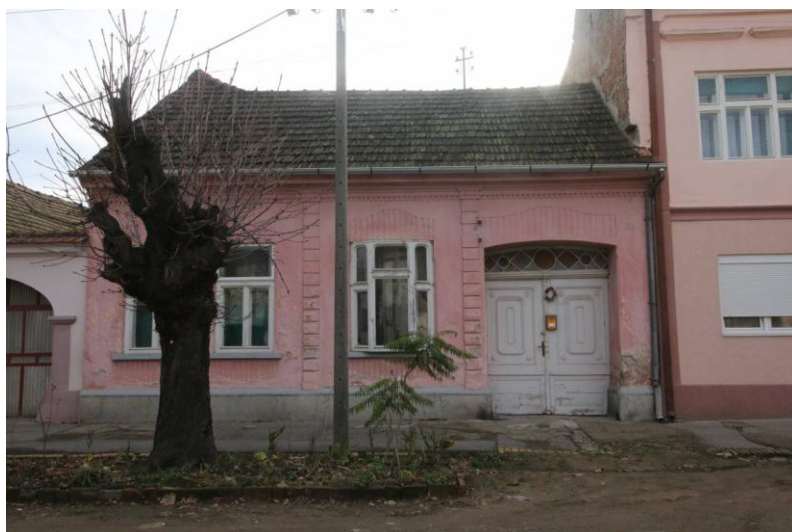
Објекат је грађен на регулационој линији улице, чија фасада има улазну ајнфоркапију са десне стране и три прозора. Капија је израђена од дрвета са светларником у горњем делу. Два прозора су двокрилна а трећи је трокрилни кибицфенстер. Улична фасада има плитку геометријску декорацију. (режим заштите 2).

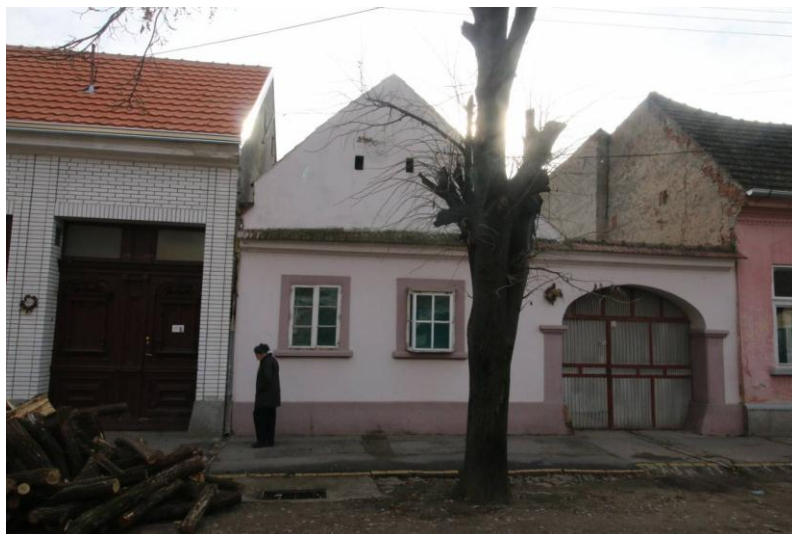
Кућа је грађена током прве половине 19. века. Припада типу кућа на бразду. На фасади се налазе два прозора, од којих је један кибицфенстер. Поткровни венац дели уличну фасаду на два дела. Кућа је девастирана замишљавањем врата која су се налазила на уличној фасади, тако да је дошло и до промена на унутрашњем простору, односно кућа је изгубила трем (конк). (режим заштите 2).

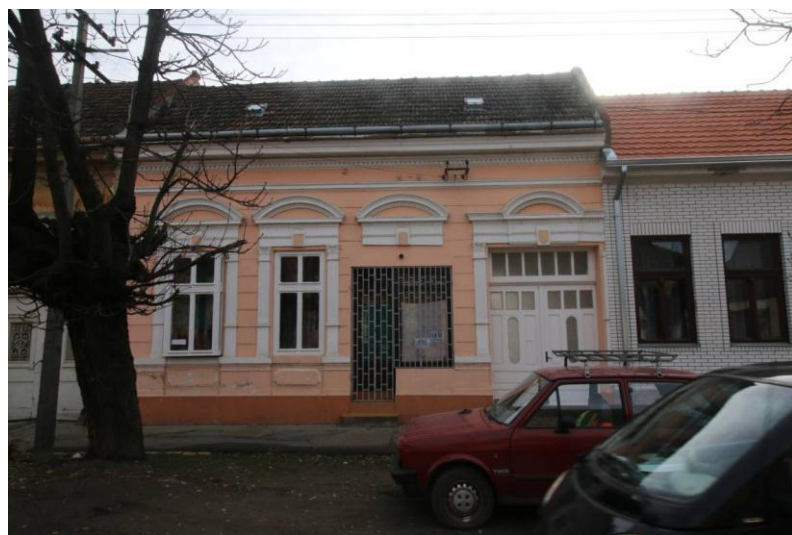
Кућа је грађена на регулационој линији улице. Фасада је малтерисана са улазним вратима са десне стране која су израђена од дрвета у комбинацији са стаклом. Кућа има два двокрилна дрвена прозора од којих је један кибицфенстер. Трећи прозор је замењен излогом и вратима, за формирање пословног простора. Прозори и улазна врата су фланкирана пиластрима са декоративним капителима, а изнад су полукружни фронтони. Испод прозора су профилисани парпети. Фасада је украшена хоризонталним жлебовима. Испод кровног венца је зупчасти венац. Фасада има одлике еkleктике. (режим заштите 2).

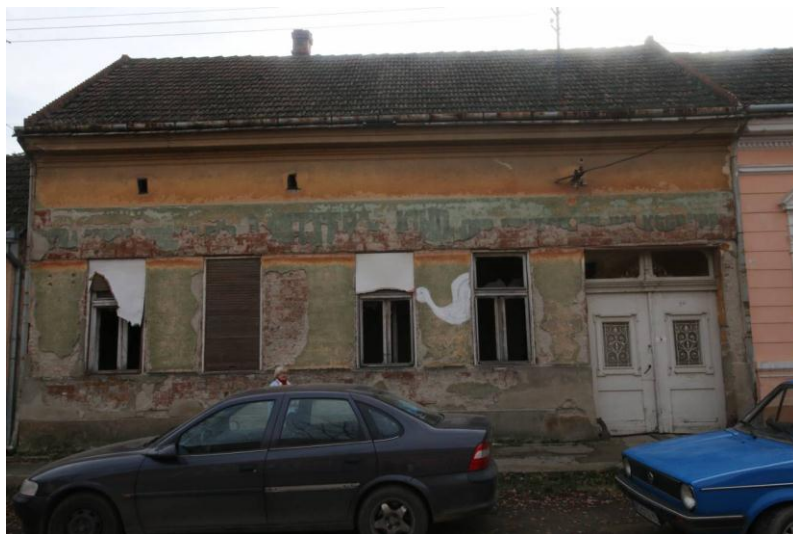
Кућа је грађена крајем 19. века. Припада типу кућа „уз пут,,. Има потпуно девастирану фасадау, осим сачуване аутентичне улазне капије, која је израђена од дрвета у комбинацији са стаклом и кованим гвожђем. Кућа је била власништво др. Гроса који је значајан за завичајну историју. (режим заштите 2).

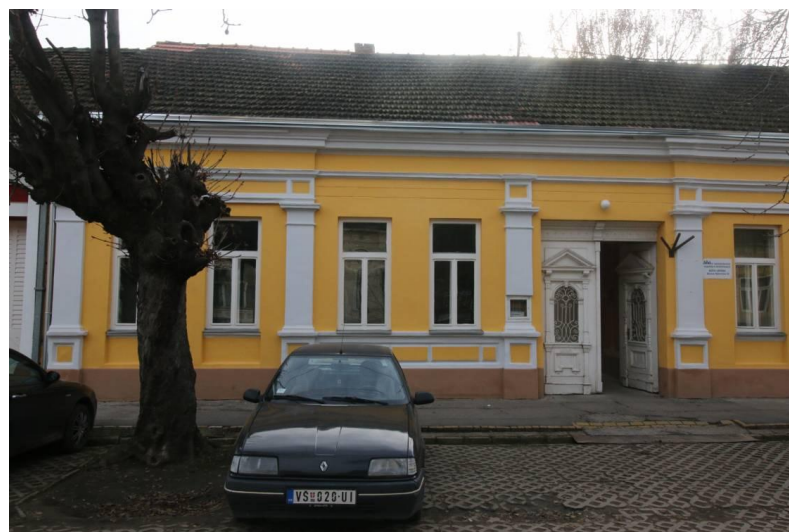
Објекат је грађен на регулационој линији улице, са монументалном ајнфоркапијом, рађеном у дуборезу у комбинацији са стаклом и кованим гвожђем. Десно од капије су два правоугаона прозора, а са леве стране четири. Испод прозора су правоугаоне нише. Фасада је вертикално рашчлањена пиластрима, која у доњем делу имају плитке нише. Поткровни венац је профилисан. (режим заштите 2).

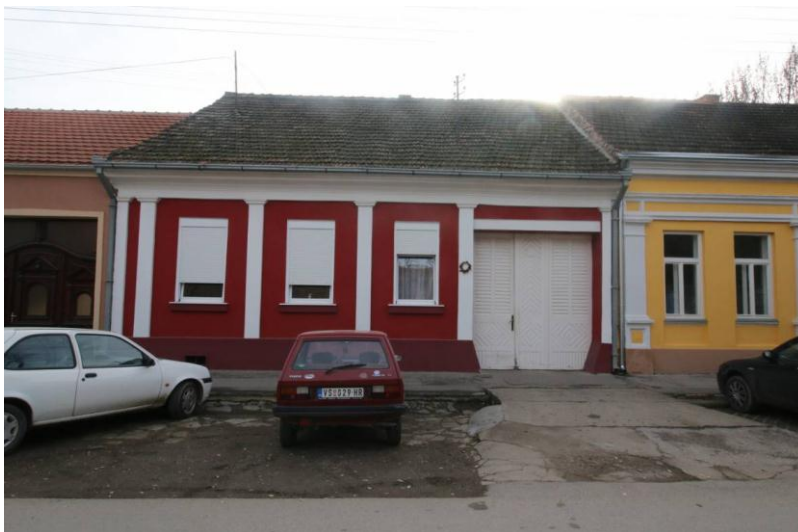
Објекат је на регулационој линији улице, са три правоугаона прозора, и дрвеном ајнфоркапијом са десне стране. Плитки пиластри рашчлањују фасадау вертикално. (режим заштите 2).

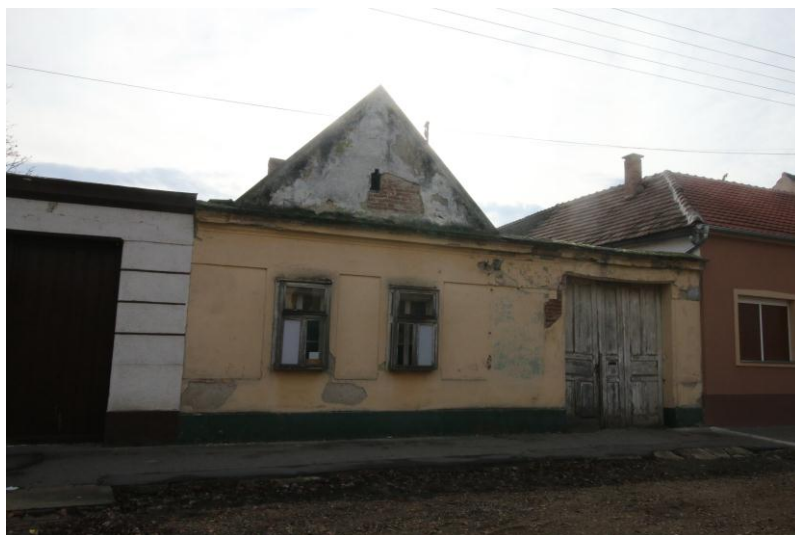
Кућа, је грађена на „бразду,, у 19. веку. Промене је претрпела током прве четвртине 20. века. Првобитно је била покривена трском или шиндром. Поткровни венац рашчлањује фасаду на два дела и продужава се над капијом. Кровни венац има двоструку улогу; штити фасаду од атмосфералија и даје фасади монументалнији изглед. Кућа има два дрвена дрокрилна прозора, од којих је један кибицфенстер. Објекат има елементе народног градитељства. (режим заштите 2).
