УЛИЦА КАРАЂОРЂЕВА

Улица Карађорђева - изглед

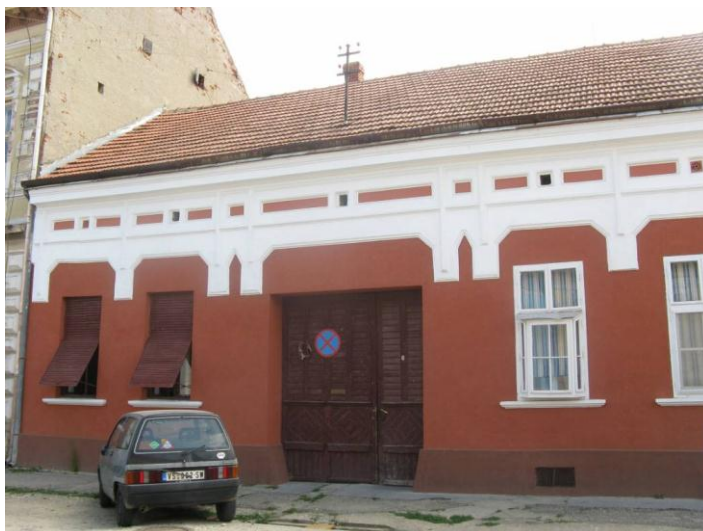
Објекат је на регулационој линији улице. Фасада има у средишњем делу масивни дрвену ајнфоркапију, и четири прозора, од којих су два са леве стране капије адаптирана, док су друга два дводелна и правоугаоног облика. Део фасаде изнад прозора има плитку геометријску декорацију. Кровни венац је наглашен. (режим заштите 2).

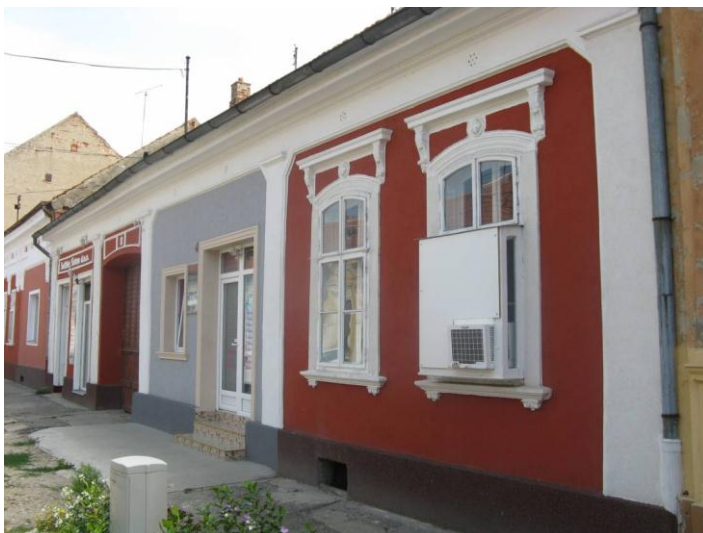
Објекат је грађен на регулационој линији улице. Фасада има у средишњем делу масивну дрвену ајнфоркапију. Са обе стране улазних врата, део објекта је адаптиран за потребе пословног простора, тако што су отворени излози и врата. Крајња два прозора су израђена од дрвета, правоугаоног су облика, завршена у горњем делу лучно. Изнад њих је архитравна греда ослоњена на конзоле. Објекат је преправком изгубио стилске одлике. (режим заштите 2).

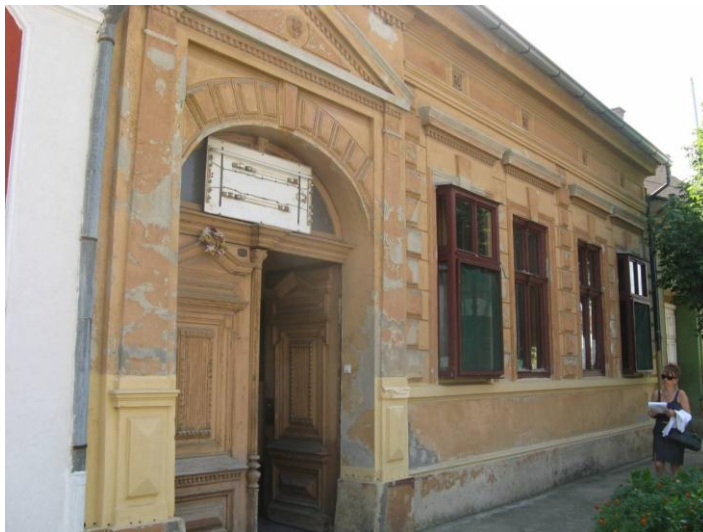
Објекат је грађен на регулационој линији улице. Фасада је малтерисана са дрвеном ајнфоркапијом, рађеном у дуборезу, са леве стране. Кућа има четири прозора, од којих су крајњи кобицфенстери. Прозори су израђени од дрвета и правоугаоног су облика, у горњем делу, у средини је завршац, а изнад сваког прозора је архитравна греда. Део фасаде између прозора и око улазних врата је изведен у виду квадера. Улазна врата су у горњем делу завршена лучно, а изнад је троугаони тимпанон. Кровни венац је наглашен. Фасада има одлике неокласицизма. (режим заштите 2).

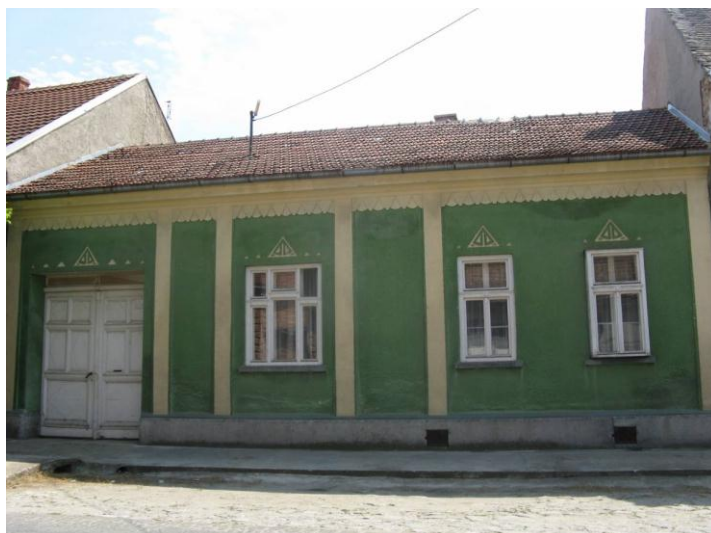
Објекат је грађен на регулационој линији улице. Фасада има дрвену улазну капију са леве стране и три прозора. Између прозора и улазних врата су плитке лезене, а у делу фасаде изнад прозора и улаза је плитка геометријска декорација. (режим заштите 2).

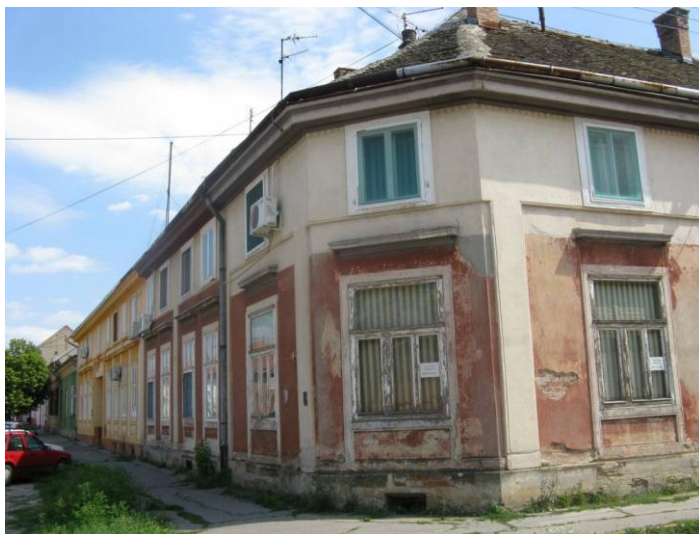
Спратни, угаони објекат, грађен на регулационој линији улице. Фасада је на угаоном делу, закошена, и има по један прозор у приземљу и на спрату. Прозори приземља су већих димензија у односу на прозоре спрата, уоквирени су плитком профилацојом и имају архитравне греде. Испод прозора у приземљу су парапетне нише. Спратни део објекта је нижи од приземља. Објекат нема стилских одлика. (режим заштите 2).

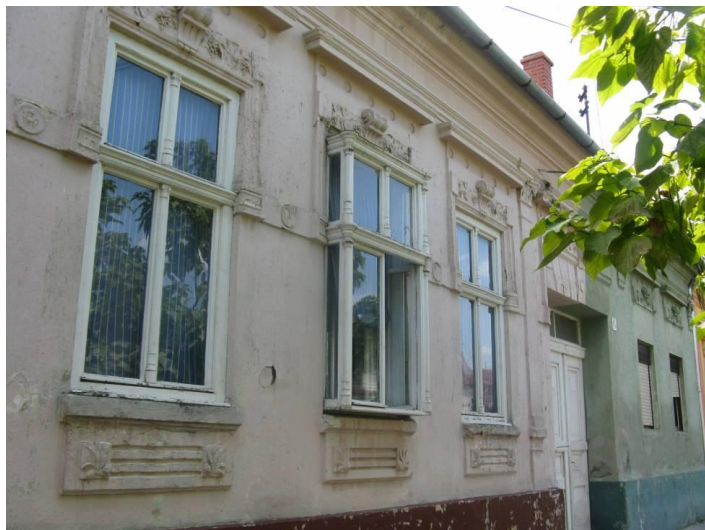
Објекат је грађен на регулационој линији улице. Објекат има дрвену капију са светларником у горњем делу и шест прозора. Са леве стране од главног улаза су три дрвена прозора, правоугаоног облика, са завршцем у горњем делу у виду волуте. Декоративна пластика је сконцентрисана у делу фасаде изнад прозора, и у фризу између прозора у, виду флоралних мотива. Изнад улазних врата је декорација у виду стилизоване женске главе. Испод прозора је декоративни парпет. Део фасаде десно од улазних врата је измењен, прозори су замењени новим, израђеним од савремених материјала, остала је само декоративна пласрика изнад прозора. Фасада има одлике еклектике. (режим заштите 2).

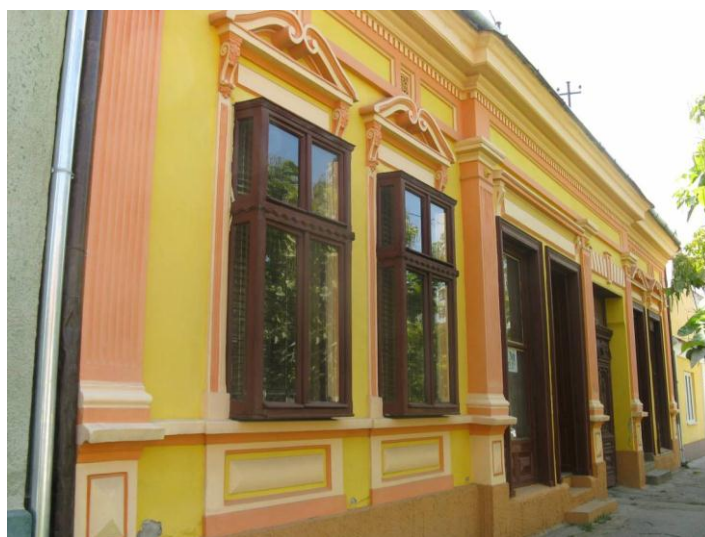
Кућа је грађена на регулационој линији улице. И средишном делу фасаде је монументална улазна капија, богато декорисана у дуборезу, израђена је од дрвета, у комбинацији са гвожђем и стаклом. Са обе стране главне капије се налази по један излог са улазним вратима. Израђени су од дрвета, једноставно обрађени у дуборезу, за разлику од главне капије. Фасада има два дрвена кибицебстера. Разуђена је пиластрима, који фланкирају улазна врата, излоге и прозоре. Фасада има декоративне елементе, који су сконцентрисани изнад прозора и излога са вратима, у виду волута. Изнад главног улаза и другог пословног простора је плитка декорација геометријске профилације. Испод прозора су наглашени плитки правоугаони парпети. Фасада има одлике еклектике. (режим заштите 2).

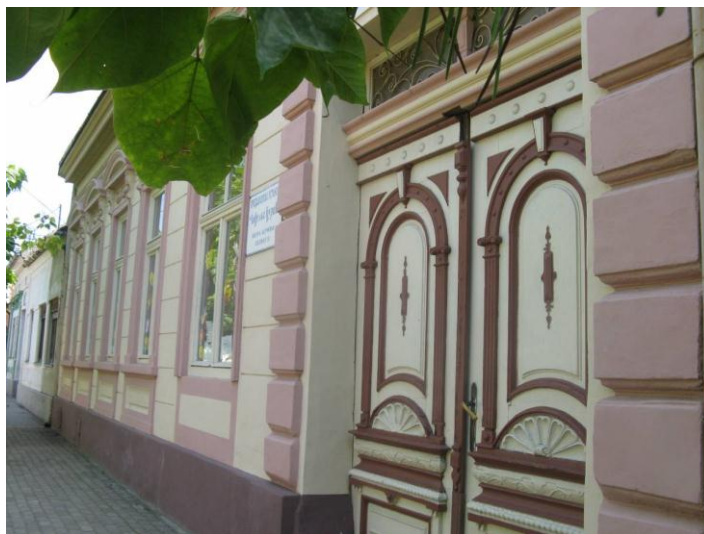
Кућа је грађена на регулационој линији улице. Фасада је малтерисана, са плитким хоризонталним жљебовима, има пет прозора и ајнфоркапију, са десне стране. Улазна врата су израђена од дрвета, декоративно обрађена у дуборезу, са светларником у горњем делу. Прозори су правоугаоног облика, уоквирени плитком профилацијом, са архитравном гредом ослоњеном на конзоле. Изнад прозора је декоративни лучни тимпанон. У правоугаоном пољу изнад прозора је биљна гирланда. Испод прозора су плитка парапетна поља. Данас се у овом објекту налази вртић. Фасада има одлике еклектике. (режим заштите 2).

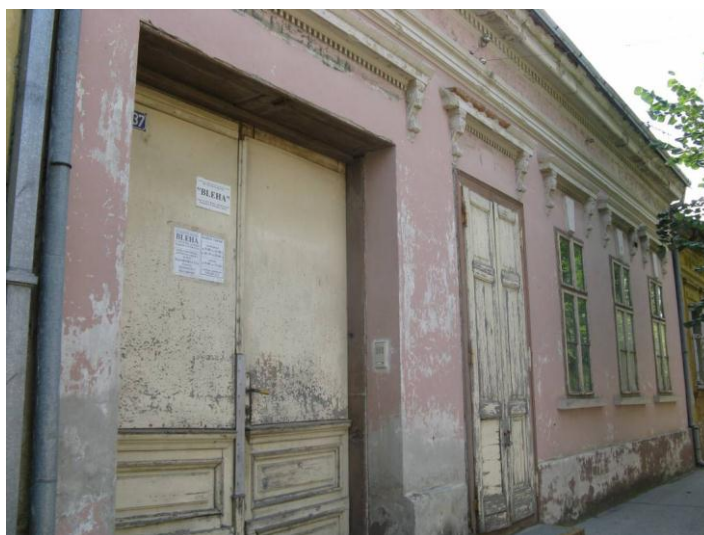
Објекат је грађен на регулационој линији улице. Некада је у овом објекту била гостионица, а после рата Чешки дом. Фасада има велику улазну двокрилну капију са леве стране и поред ње мања дводелна дрвена врата. Кућа има три правоугаона прозора. Изнад врата и прозора је архитравна греда на конзолама. Наглашен је кровни венац. (режим заштите 2).

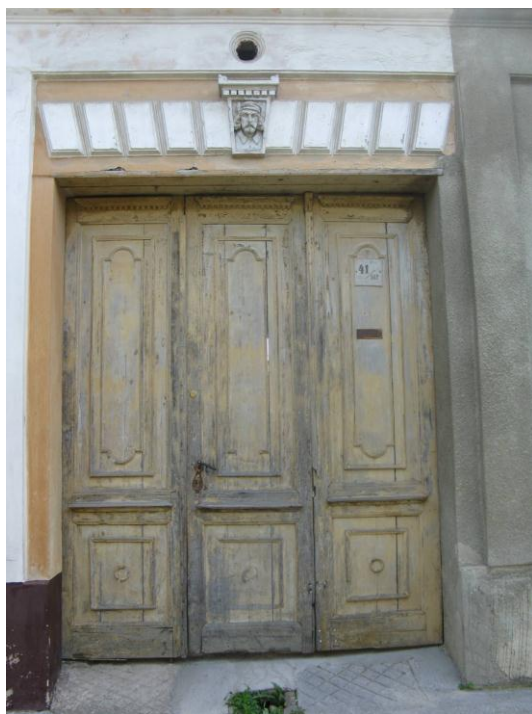
Објект је грађен на регулационој линији. Фасада има троделну дрвену капију, изнад које се налази низ закошених квадера, у чијем центру је рељефно обрађен мушки лик са јасним портретским карактеристикама. (режим заштите 2).

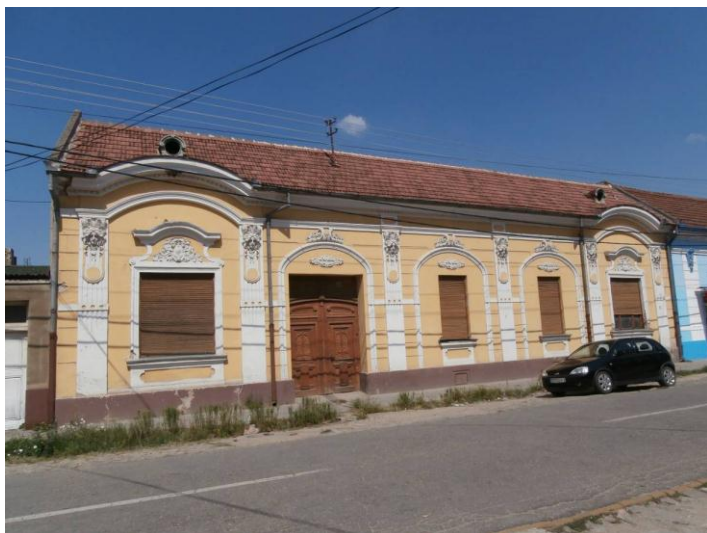
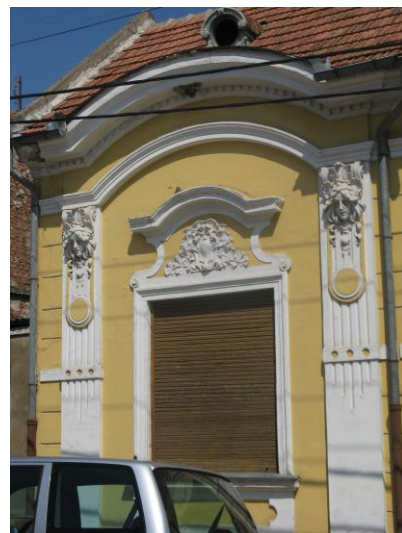
Кућа је грађена на регулационој линији улице. Кућа је припадала племићкој породици Мичин. Фасада је малтерисана, са хоризонталним жлебовима, рашчлањена је пиластрима који се пружају до кровног венца. На врху пиластра се налазе сецесијски обликовани маскерони. Кућа има четири прозора, који су уоквирени широким луковима у чијем темену је флорална декорација. Ивични делови фасаде формиран су у виду ризалита, који се завршавају у горњем делу у форми наглашеног плитког лука. На крову изнад бочних ризалита налазе се декоративно обрађене кровне баце. Прозори у овом делу су нешто већих димензија. Испод свих прозора су плитка парпетна геометријска поља. Фасада има одлике сецесије. (режим заштите 1).

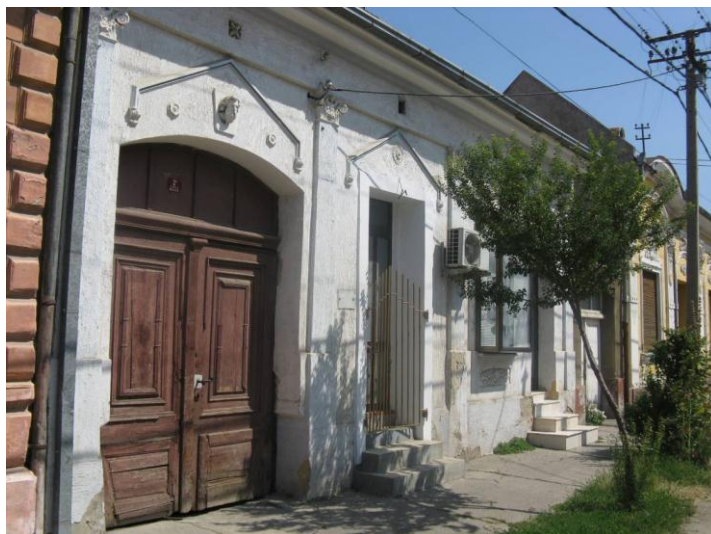
Објекат је грађен на регулационој линији улице. Фасада има са леве стране дрвену дводелну ајнфоркапију, која је засведена у горњем делу, а изнад је преломљена троугаона профилација, испод које је рељефно обрађен лик мушкарца. Фасада је рашчлањена пиластрима. Улична фасада је претрпела измене отварањем локала за пословне потребе. Постојећи прозори су замењени излозима и вратима. (режим заштите 2).

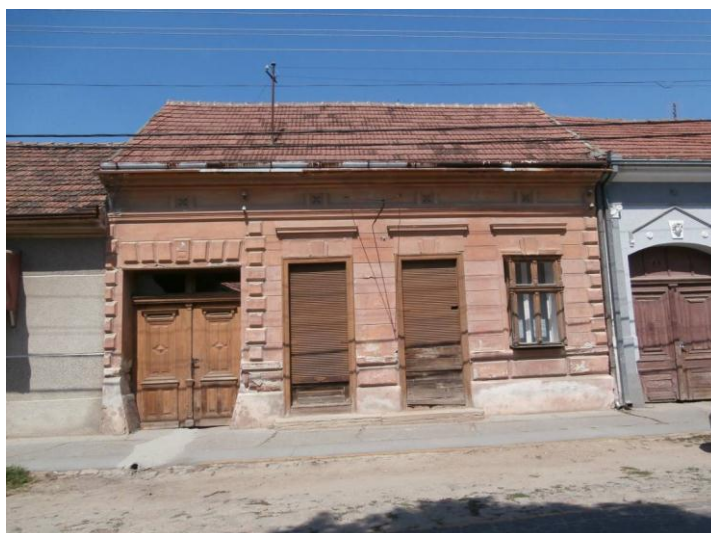
Објекат је грађен на регулационој линији улице. У овом објекту се налазила пивница Штајгел. Фасада је једноставна, обрађена у плиткој рустиси. Дрвена, дводелна ајнфорт капија, је уз леву страну. Кућа има два излога, са шалонима израђеним од метала, и један дрвени кибицфенстер. Изнад прозора и излога су наглашене архитравне греде. Кровни венац је наглашен. (режим заштите 2).

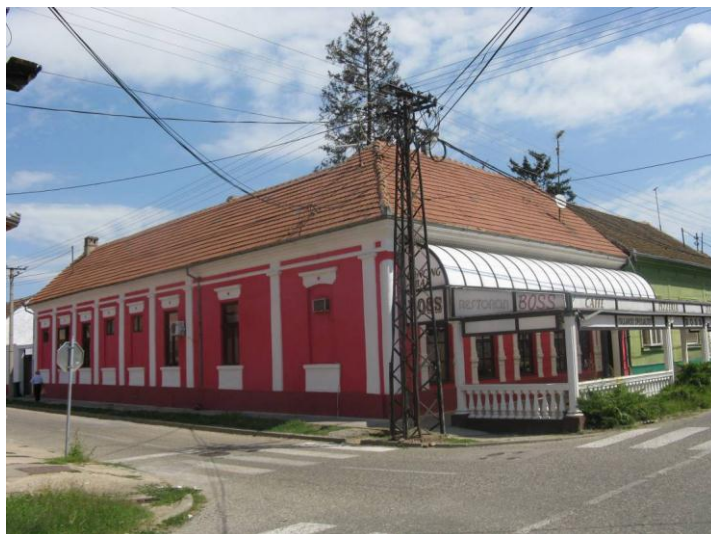
Угаони објекат који је грађен на регулационој линији улица. Фасада у улици Карађорђевој је рашчлањена пиластрима између којих су постављени правоугаони дрвени прозори. Неколико прозора је зазидано, а фасада из улице Ј.Поповића је претрпела измене, тако што су постојећи отвори замењени изложима и вратима, за потрене пословног простора. Изнад свих прозора је наглашена греда, док је испод профилисан парапет. Кровни венац је наглашен. Објекат је преправкама изгубио стилске карактеристике. (режим заштите 2).

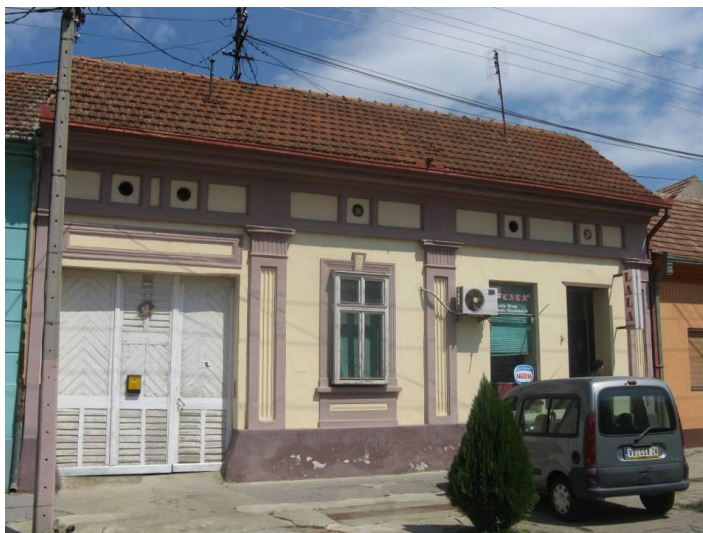
Објекат је грађен на регулационој линији улице. Фасада која је малтерисана има дрвену троделну капију са леве стране, и један кибицфенстер уоквирен плитком профилацијом са завршцем у горњем делу. Крајњи део фасаде је адаптиран за потребе пословног простора, тако што је отворен излог и врата. Фасада је рашчлањена плитким пиластрима. На делу фасаде између прозора и кровног венца, је плитка геометријска декорација. (режим заштите 2).

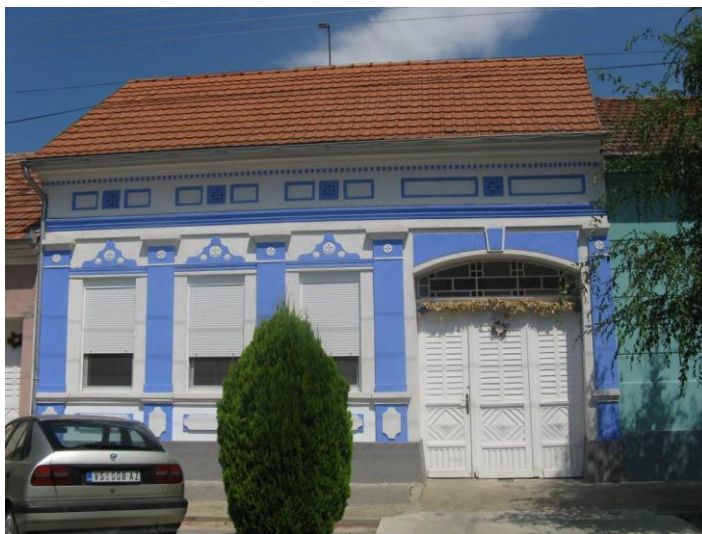
Објекат је грађен на регулационој линији улице. Фасада је малтерисана са три правоугаона прозора и дрвеном троделном ајнфорткапијом са десне стране. На делу фасаде изнад прозора и испод кровног венца, је плитка геометријска декорација. Испод прозора су парапети такође са геометријском декорацијом. (режим заштите 2).

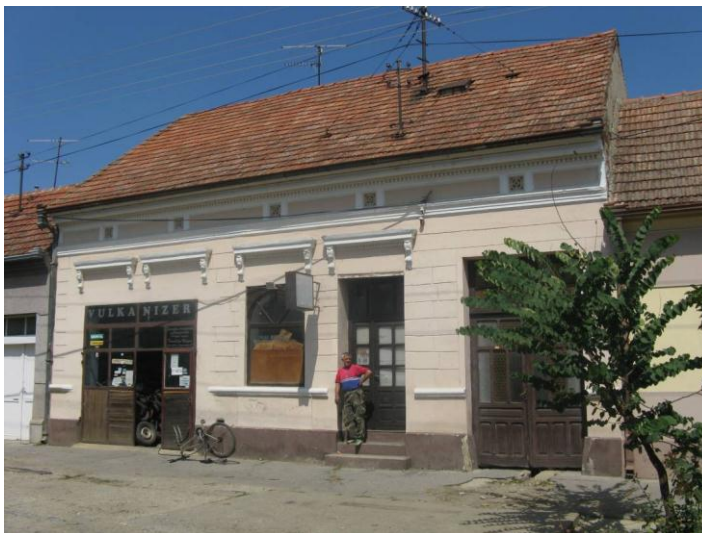
Објекат је грађен на регулационој линији улице. Улична фасада је адаптирана за потребе пословног простора, тако што су постојећи прозори замењени са двоје врата и излогом. Са десне стране је улазна капија која је израђена у комбинацији дрвета и стакла. Изнада отвора су постављене архитравне греде које се ослањају на конзоле. Фасада има хоризонталне жљебове. (режим заштите 2).

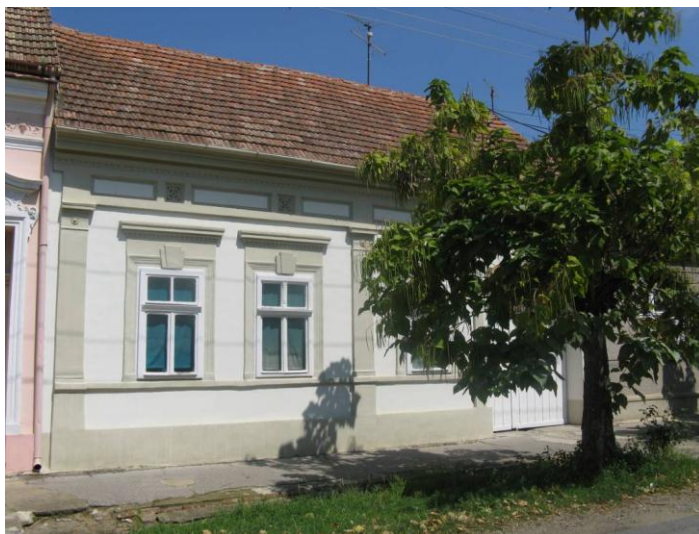
Објекат је грађен на регулационој линији улице. Фасада која је малтерисана, има три правоугаона дрвена прозора и дрвену ајнфоркапију са десне стране. Прозори су уоквирени плитком профилацијом, са завршцем у горњем средишњем делу и наглашеном гредом изнад прозора. Фасада је рашчлањена плитким пиластрима. Кровни венац је наглашен. (режим заштите 2).

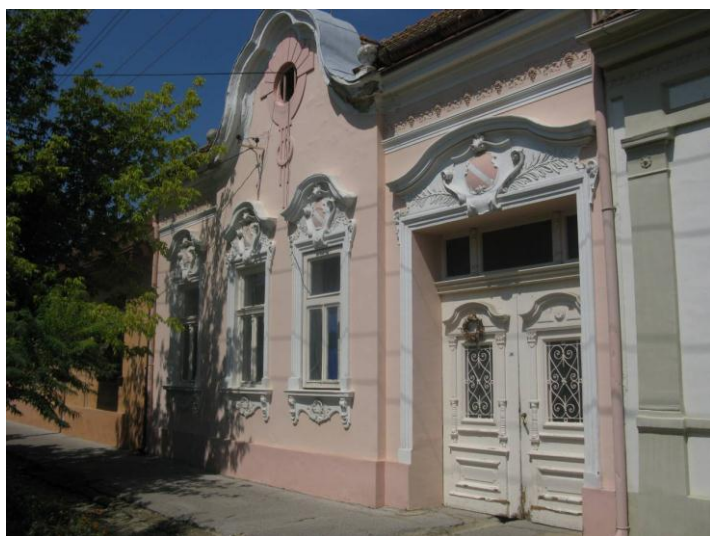
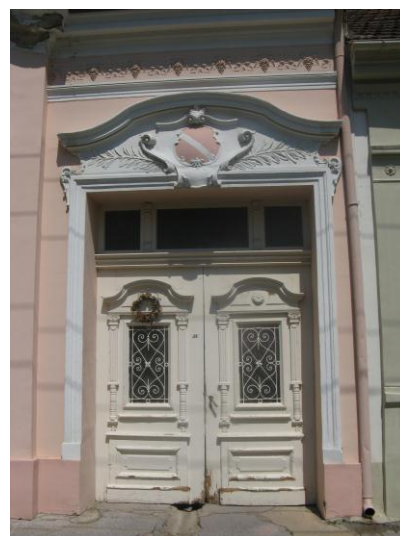
Објекат је грађен на регулационој линији улице. Фасада има три дрвена прозора и ајнфоркапију са десне стране, која је рађена у дуборезу у комбинацији са гвожђем и стаклом. У горњем делу је светларник. Изнад капије је наглашен преломљен лук, испод којег је декоративна картуша која има са обе стране биљну декорацију. На делу фасаде изнад улазних врата је декоративни венац са мотивом винове лозе. Прозори су правоугаоног облика, а изнад сваког је преломљен лук, са картушом, идентичном као и изнад улазних врата. Испод прозора је декорација у виду флоралних мотива и мотива шкољке. Средишњи део фасаде, наглашен у виду ризалита завршава се у горњем делу истакнутом атиком, са кружним отвором, обрађеним у форми плитке геометријске декорације. Фасада има одлике необарока. (режим заштите 1).

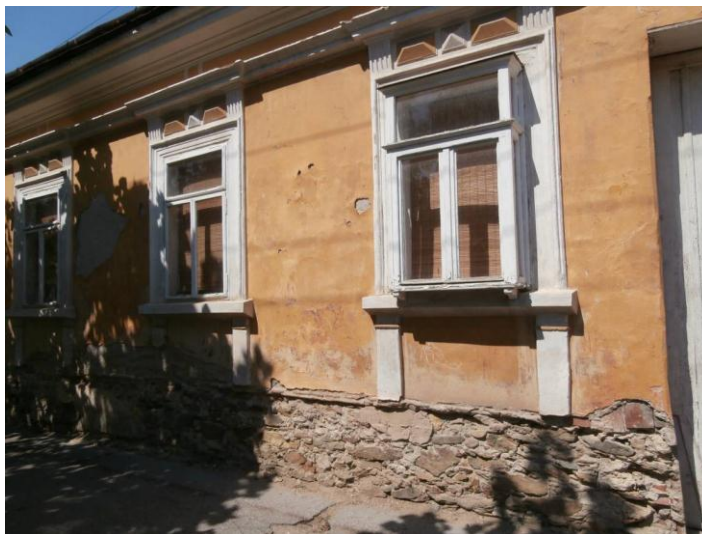
Кућа је грађена на регулационој линији улице, паралелна са путем. Темелј куће до висине сокла грађен је од ломљеног камена у комбинацији са земљом. На фасади налазе се три двокрилна прозора, од којих је један кибицфенстер. Око прозора налази се рустична декорација у виду ромбова и троуглова. (режим заштите 2).

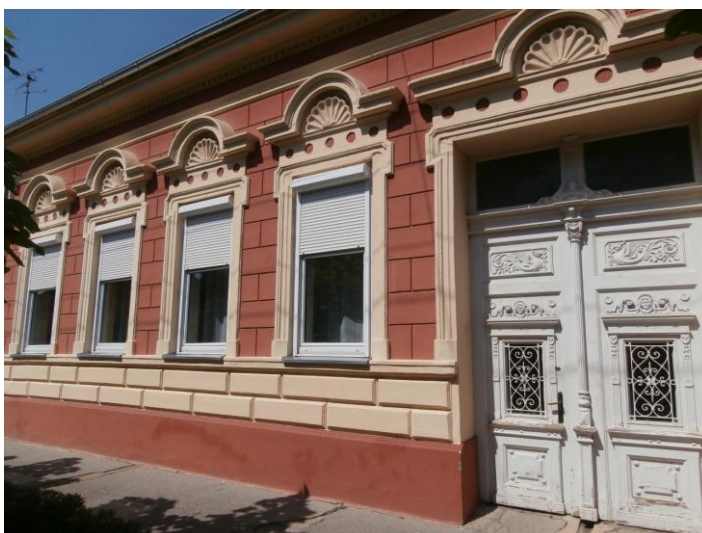
Кућа је грађена на регулационој линији улице. Фасада је малтерисана, и има хоризонталне и вертикалне жљебове, док је у доњем делу обрађена у плиткој рустичи. Кућа има четири правоугаона прозора док је дрвена, масивна капија, рађена у дуборезу, са флоралним и антропоморфним мотивима, са десне стране. Глави улаз има светларник у горњем делу. На делу фасаде изнад прозора и улазних врата, су сконцентрисани декоративни украси у виду кружних поља и профилисаних лукова, испод којих је у лунетама стилизован украсу виду лепезе. Кровни венац је профилисан. Фасада има одлике еклектицизма. (режим заштите 1).

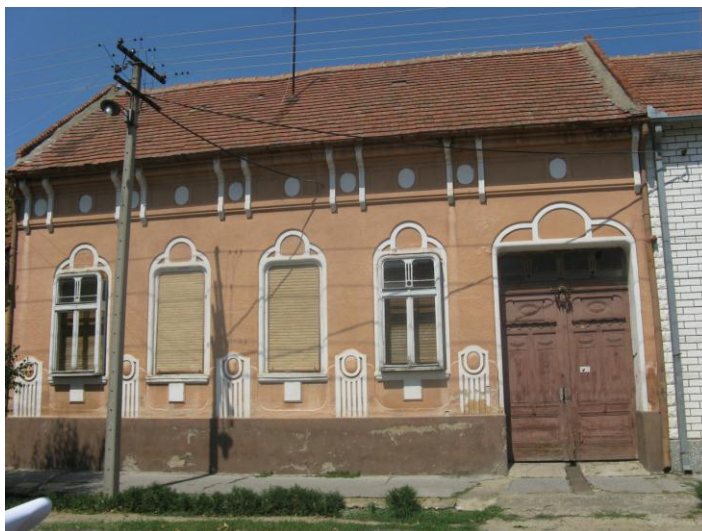
Објекат је грађен на регулационој линији улице. Фасада има четири прозора од којих су крајњи кибицфенстери и ајнфор капију са десне стране. Прозори, који су правоугаоног облика, заобљени при врху, израђени су од дрвета. На делу фасада изнад прозора и улазних врата, као и између прозора, доминира плитка геометријска сецесијска декорација. Фасада има одлике сецесије. (режим заштите 2).

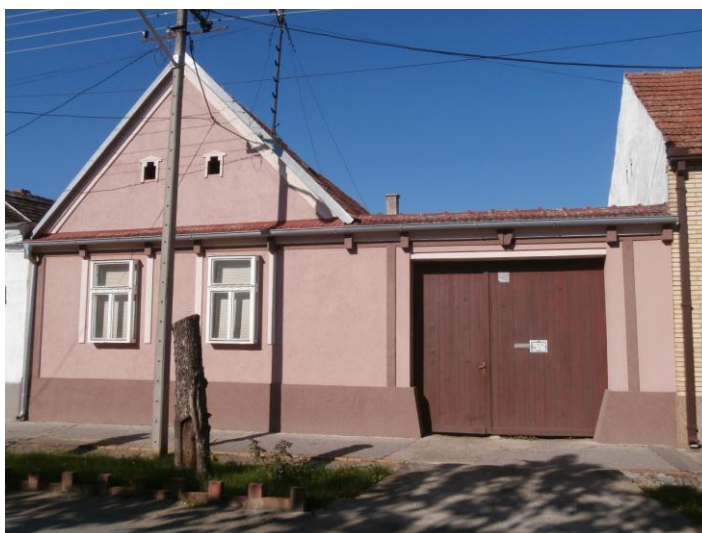
Кућа на „бразду“, са два кибицфенстера. Грађена је у 19. веку. Улични подзабатни венац продужава се ширином целог плаца и надкриљује капију. Кућа је девастирана, у прошлости је имала кров од трске или шиндре. На фасади су некада били мањи прозори и врата која су служила да се директно уђе у кућу. (режим заштите 2).
